➔ COMMUNIQUE DE SECURITE : MAILLONS GRAVES

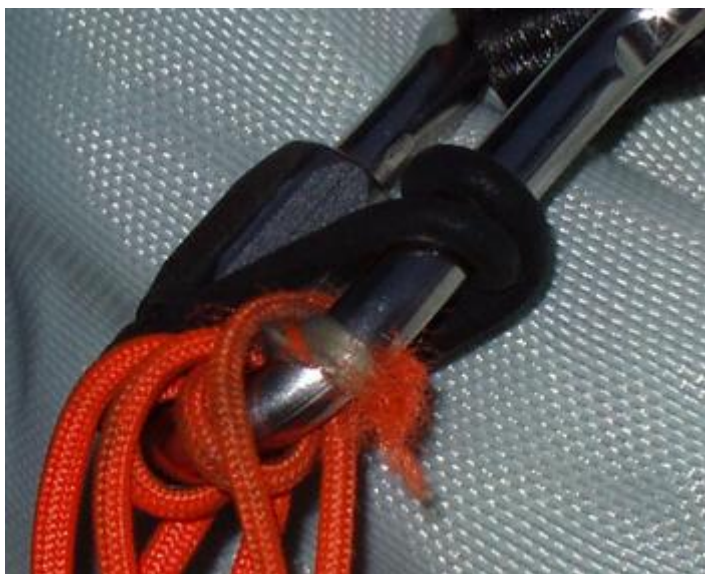
Sur les Aspen 3, des pilotes nous ont signalé une usure prématurée de la gaine de la suspente A1.3, la suspente basse des oreilles, au niveau du maillon spécial suspentes de Péguet . Cette usure est visible sur le tour mort et/ou la suspente. Il est à noter que le tour mort est normal et prévu pour faciliter un éventuel calage de l'aile lors de la révision.

Cette usure est due au frottement de la suspente sur le maillon lorsque le maillon est gravé à l'intérieur : cette gravure correspond aux caractéristiques de résistance de la tige utilisée par Péguet pour la fabrication de ses Maillons. Le phénomène avait été aussi rencontré sur les maillons triangulaires classiques et est présent aléatoirement.

Gradient va mettre à disposition de Sky Dreams des jeux de maillons et de suspentes A1.3 de rechange et nous les enverrons à tout pilote et/ou revendeur qui rencontrera le problème. Nous vous remercions de signaler tout problème à votre revendeur et vous rappelons que votre aile doit être régulièrement révisée en fonction de votre utilisation. Gradient préconise de présenter son aile au contrôle après 200 heures de vol ou 2 ans au maximum.

Nous rappelons aussi aux pilotes l'importance de contrôler les joints toriques qui maintiennent les suspentes et permettent d'éviter les dommages causés aux suspentes par les écrous. Gradient fournit quelques joints toriques de rechange à cet effet.
